El agua llega de nuevo a la Fuente de los Incrédulos tras la restauración ejecutada por la Confederación Hidrográfica del Ebro

CONFEDERACIÓN
HIDROGRÁFICA
DEL EBRO

ACONDICIONAMIENTO Y RESTAURACIÓN DE LA FUENTE DE LOS INCRÉDULOS

Septiembre 2013

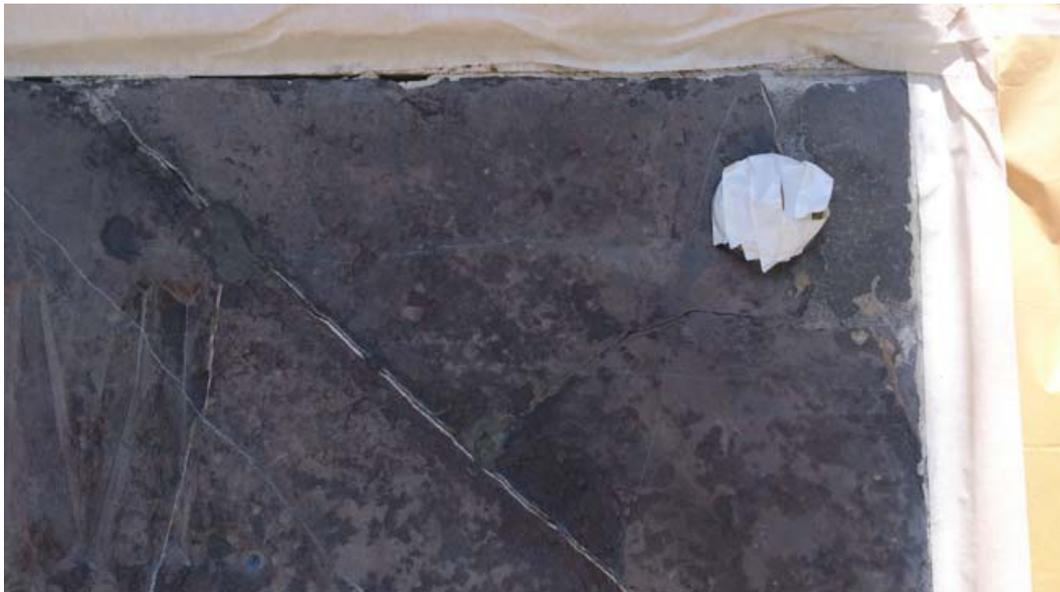
Aspecto de la lápida después de la consolidación. Se aprecia que, además ha oscurecido el tono de la lápida, si bien no lo ha uniformizado.

La lápida se encontraba en muy mal estado de conservación debido a las constantes pintadas, recubrimiento de pintura par borrar las anteriores y procedimientos de eliminación de todo lo anterior, además del propio deterioro que sufre este material a la intemperie. Todo ello había supuesto que nos encontráramos la superficie descamada, y lajada con pérdida de brillo y color original que variaba desde un tono gris claro, hasta un gris oscuro con pasadas rojo vino. Todo ello, la pérdida de la textura y el color original, hacía prácticamente ilegible la leyenda de la lápida, además de poner en peligro la superficie de ésta. El criterio ha sido el de mínima intervención tal y como marcan las convenciones internacionales.

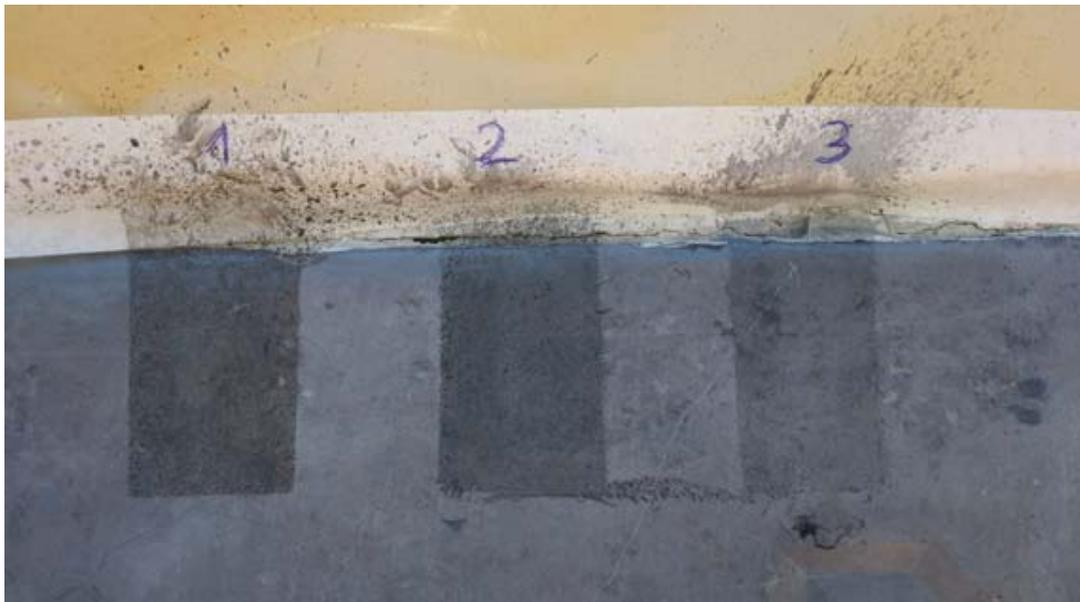
Muestras realizadas en la losa de piedra, catas con tres combinaciones de pigmentos en agua de cal y emulsión acrílica

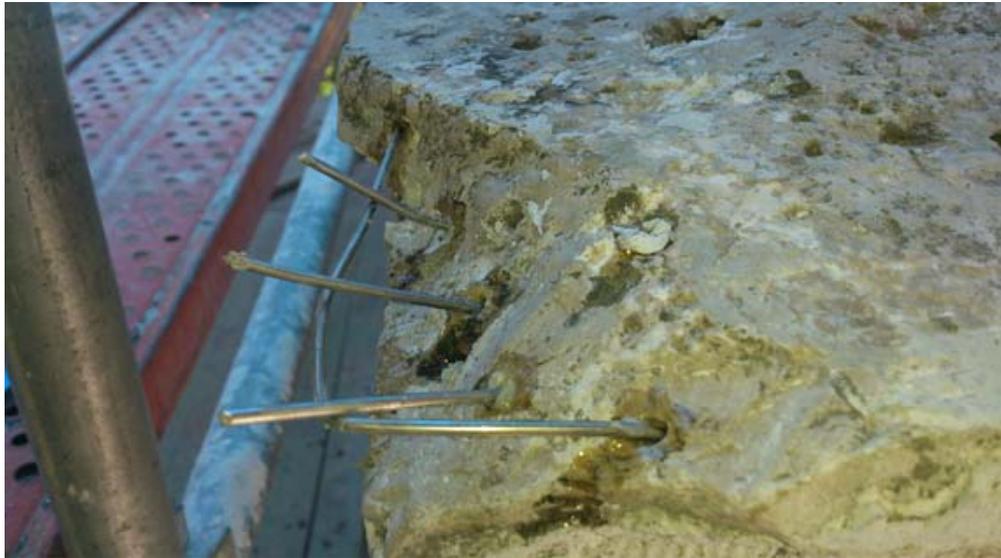
Colocación de varillas de acero inoxidable con resina para anclaje del mortero de restauración

La fuente presentaba pérdidas de relieve en esquinas y aristas, a demás de otras reparadas con cemento Portland. Se hace pues necesaria la reintegración volumétrica de estas faltas y el picado y saneado de las reparaciones antiguas y su posterior relleno.

Para esta reintegración se utilizó un mortero de cal hidráulica, preparado *Harrite de Naturcal*, coloreado según carta de colores del fabricante con el tinte 125,

ligeramente más claro que el tono de la piedra, reforzándolo previamente con varilla de acero inoxidable, ancladas a la piedra por medio de resina de poliéster bicomponente, especialmente formulada para piedra natural.

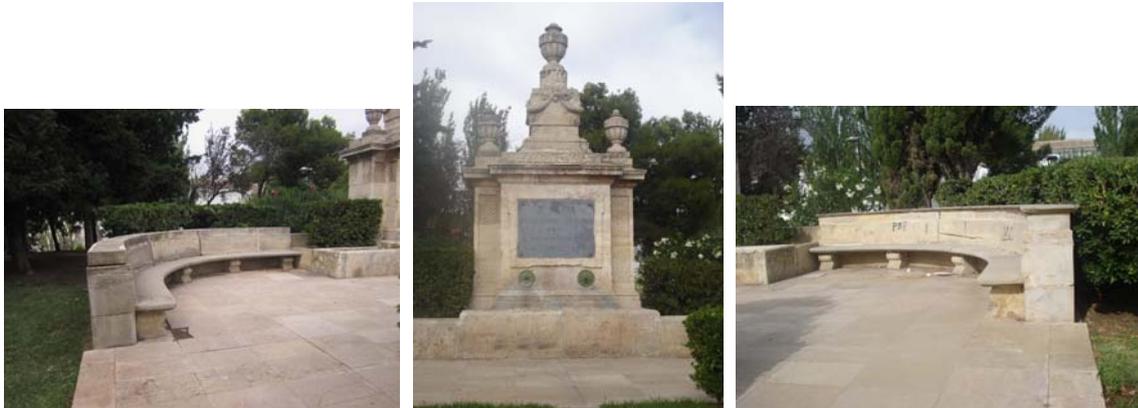
La fuente presentaba un alto grado de suciedad en varias de sus partes, remates y cornisas, así como en las tres pozas. Asimismo se apreciaban varias reparaciones y rejuntados inadecuados. La poza central presentaba un vaso con varios “pegotes” de mortero incrustados y desnivel ostensible hacia la izquierda, lo que hace que toda el agua que sale de la fuente se desvíe hacia la poza de la izquierda.

Vistas generales de la Fuente antes de su restauración

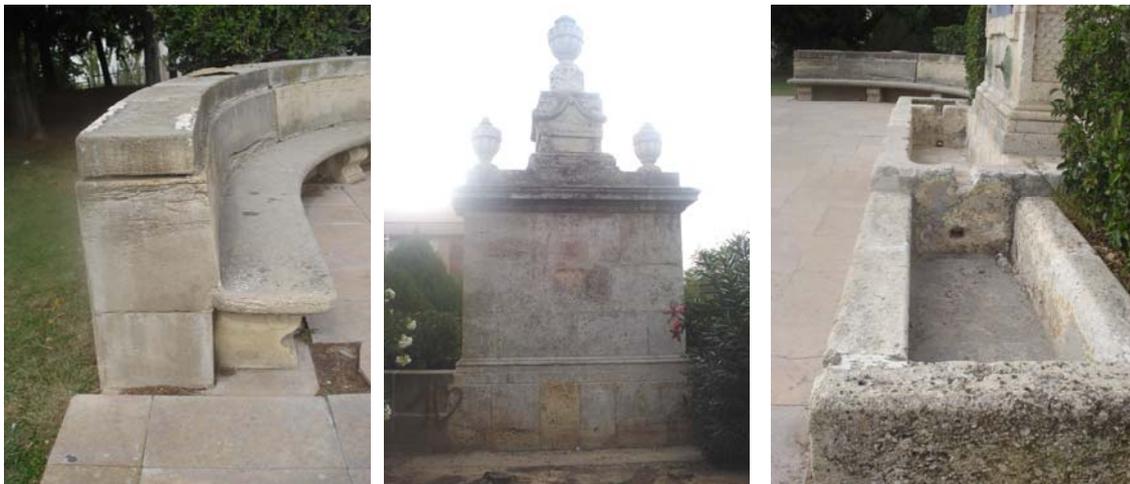
Los bancos contaban con una albardilla de remate que sólo se conserva en uno de los lados y en mal estado de conservación. Los bancos de piedra presentaban un grado de deterioro mayor que la fuente dada la naturaleza de la piedra. Se había perdido casi en su totalidad el material de juntas y presentaban algunas pérdidas puntuales y grafitis.

1.- Banco lateral izquierdo. Perdida de juntas, desgastes de la arenisca y ausencia de albardilla. Así como suciedad de origen orgánico.

2.- Vista de la parte posterior de la fuente.

3.- Pozas de la fuente.

En las bancadas de piedra se efectuó una limpieza usando los mismos procedimientos que en la fuente. Se eliminaron los rejuntados inadecuados, volviendo a rejuntar los sillares con mortero de cal. Estas bancadas de piedra tenían una albardilla de remate en muy mal estado, que se sustituyó por completo por una de piedra de arena de Uncastillo.

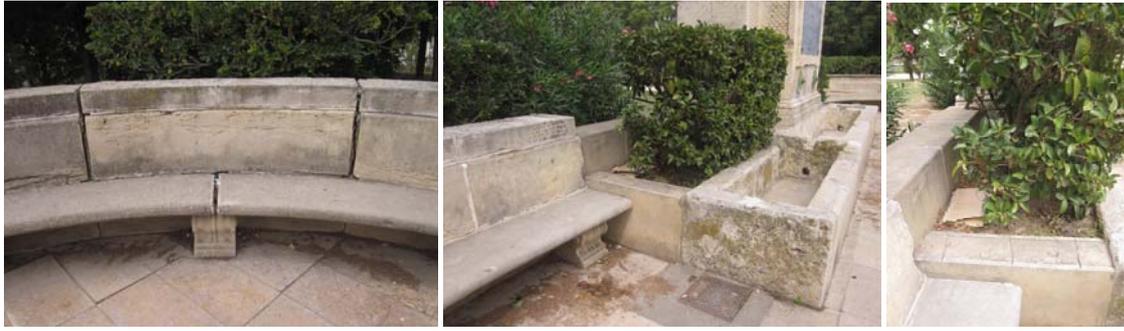
La urbanización del jardín delantero está en buenas condiciones salvo varias baldosas (de piedra de Albortón) que estaban rotas o fisuradas. En el lateral de la poza izquierda se encuentra una arqueta toscamente colocada en el suelo con mortero de cemento.

4.- Banco lateral, pérdida de juntas y suciedad orgánica.

5.- Encuentro de los bancos laterales con la fuente, y arqueta colocada de forma tosca.

6.- Detalle de jardinera.

En los dos laterales de la fuente se encuentran unas jardineras adosadas a la misma, así como dos bancadas de piedra. Estas construcciones no son contemporáneas con la fuente, si no añadidos de los años 50, cuando la fuente se desmontó y se volvió a montar unos metros más atrás. En las jardineras había unos arbustos decorativos que se cortaron, se eliminó las tierras y se rellenaron con áridos decorativos fijados con resinas.

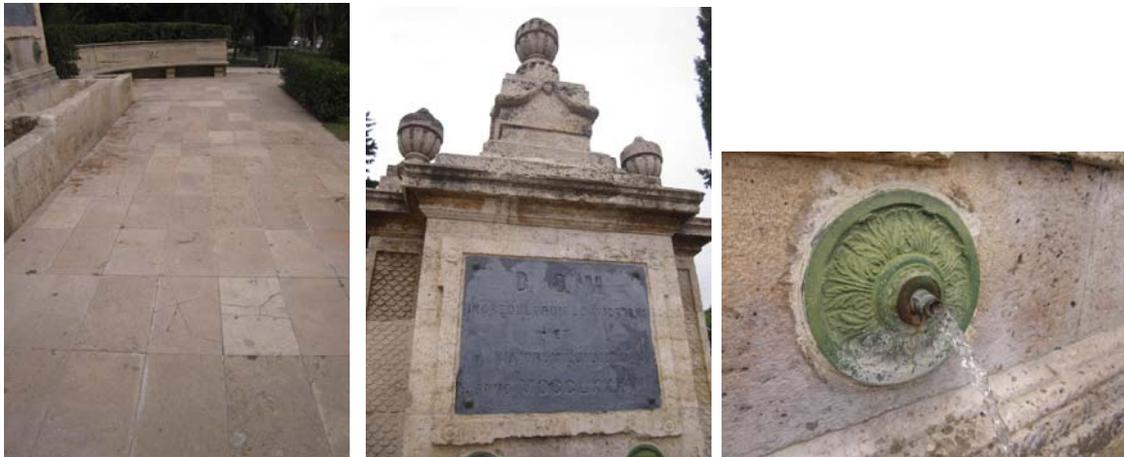
La Placa conmemorativa estaba repintada en muchas capas y muy dañada. Con diferencia es la parte de la fuente donde ha sido necesario realizar un trabajo más intenso y metódico.

7.- Solado de la Puebla de Albortón, baldosas rotas y fisuradas.

8.- Detalles de la fuente. Placa repintada y perdida de vivos en las aristas del remate. Suciedad orgánica.

9.- Detalle de un caño. La salida es un tubo de acero con una rosca.

Se sustituyeron las originales tuberías de hierro en mal estado y con numerosas pérdidas de agua, por una de polietileno, sustituyendo las válvulas de corte y colocando un sistema bypass que permite un funcionamiento de la fuente con chorro continuo de agua o mediante pulsador. Se sustituyeron los caños por unos nuevos de cobre.

La urbanización del jardín delantero a la fuente, pavimentada con piedra de La Puebla de Albortón, estaba en mal estado, con numerosas piezas rotas. Se levantaron las baldosas y se volvió a embaldosar con piezas de piedra de La Puebla de Albortón, de 60x40 y 2 cm de espesor y acabado abujardado.

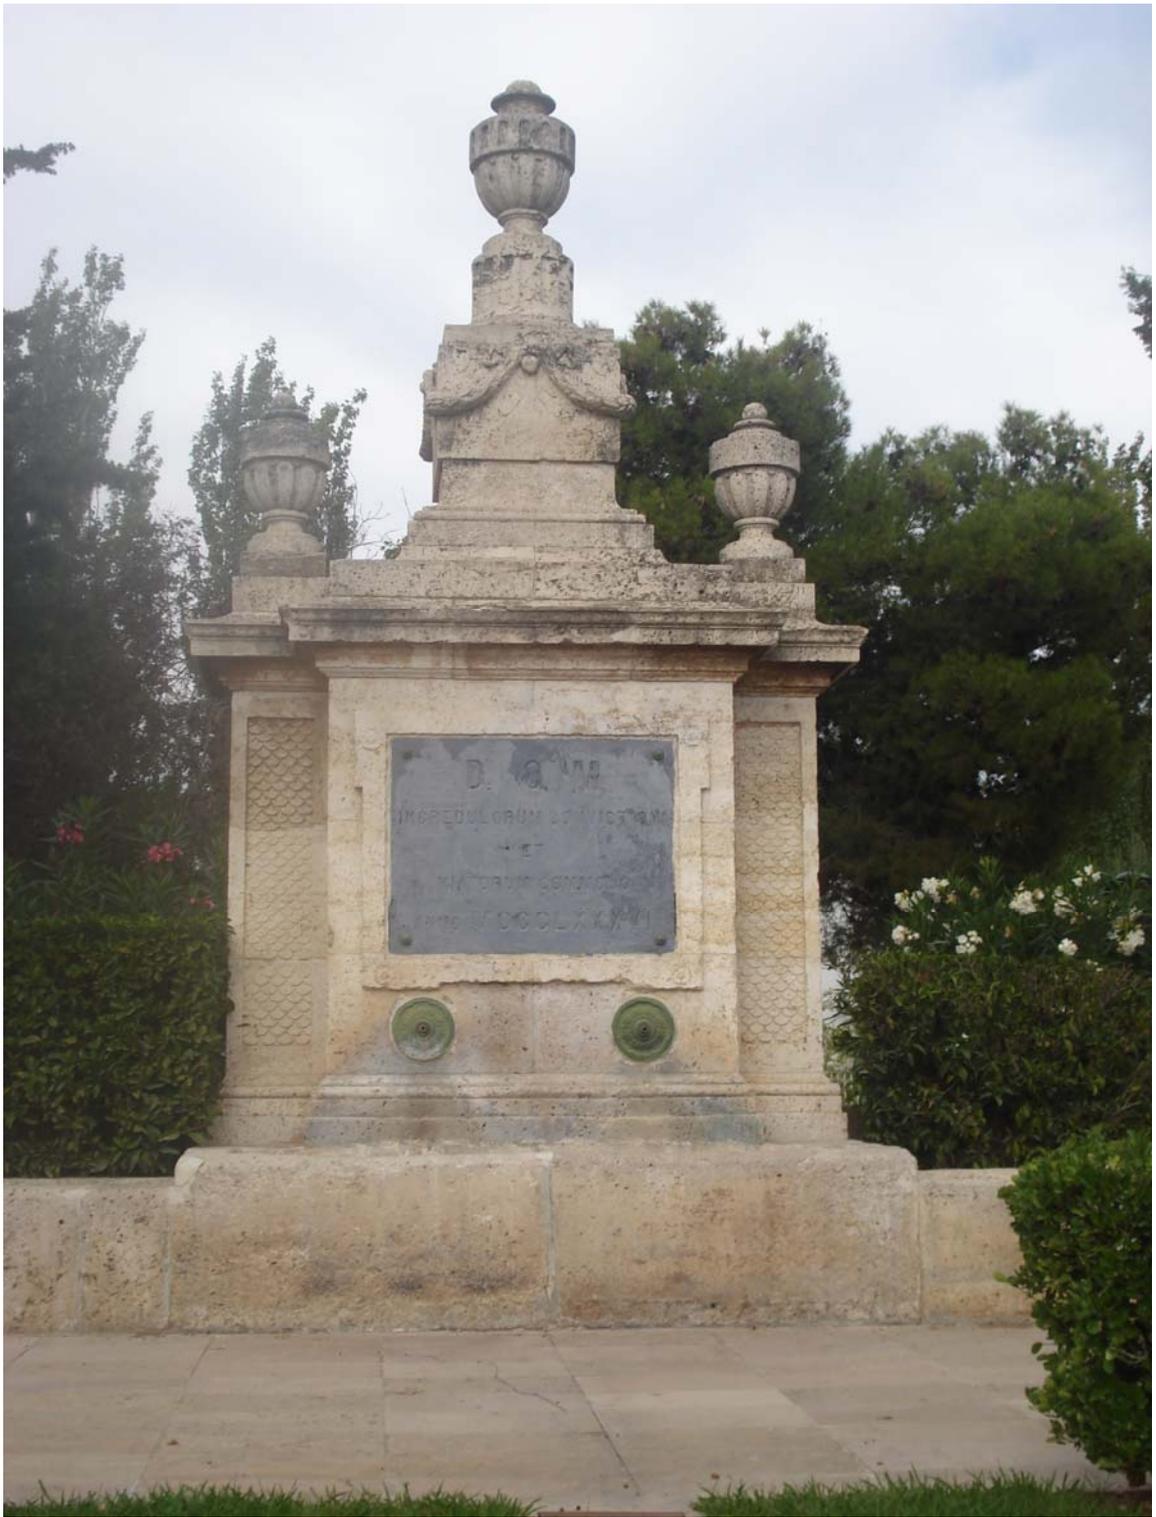
ASPECTO DE LA FUENTE ANTES DE SU RESTAURACIÓN

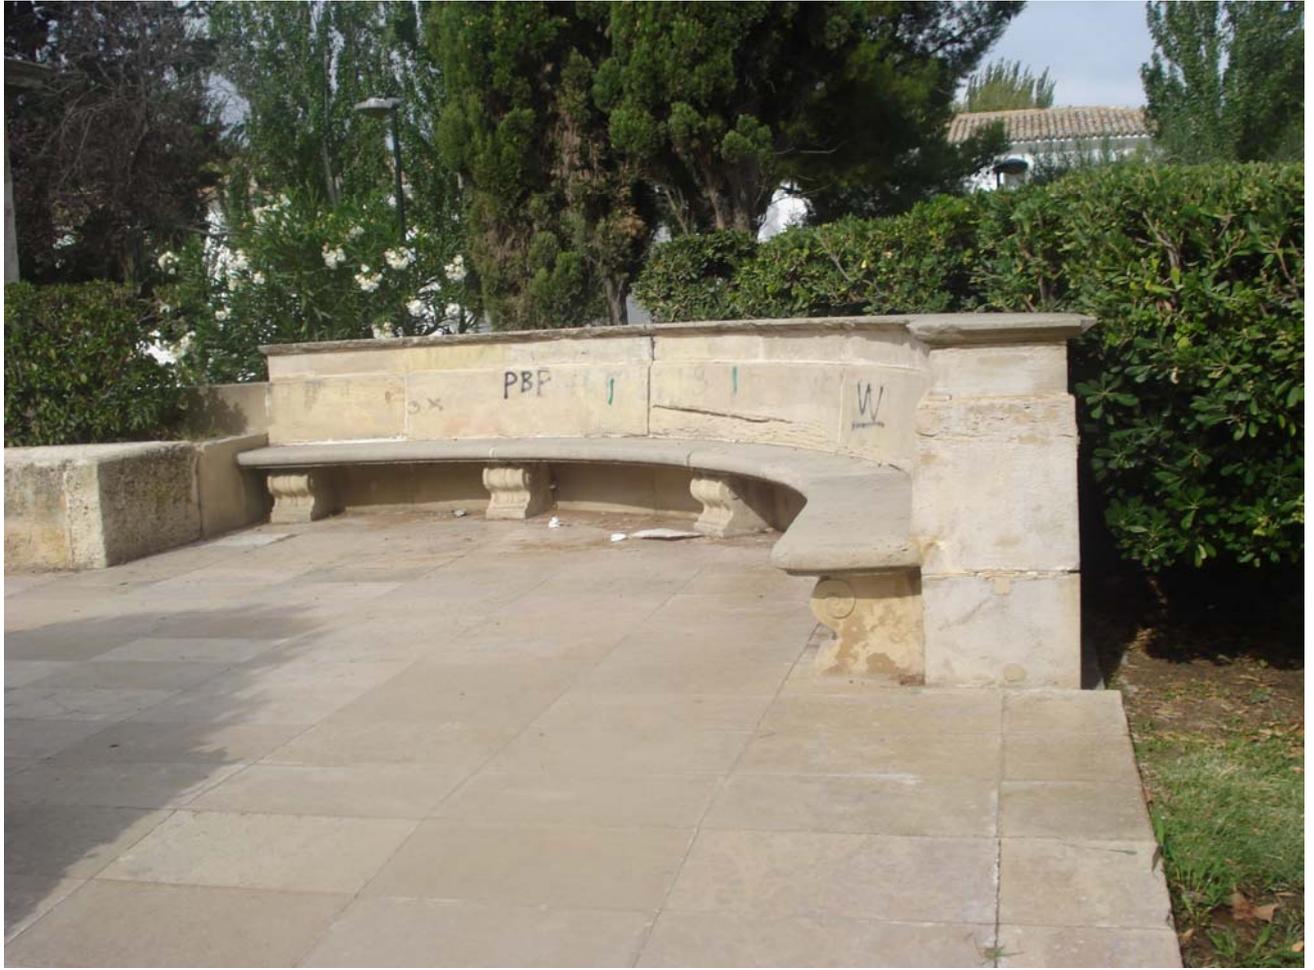
ASPECTO DE UNA DE LAS BANCADAS LATERALES ANTES DE LA RESTAURACIÓN

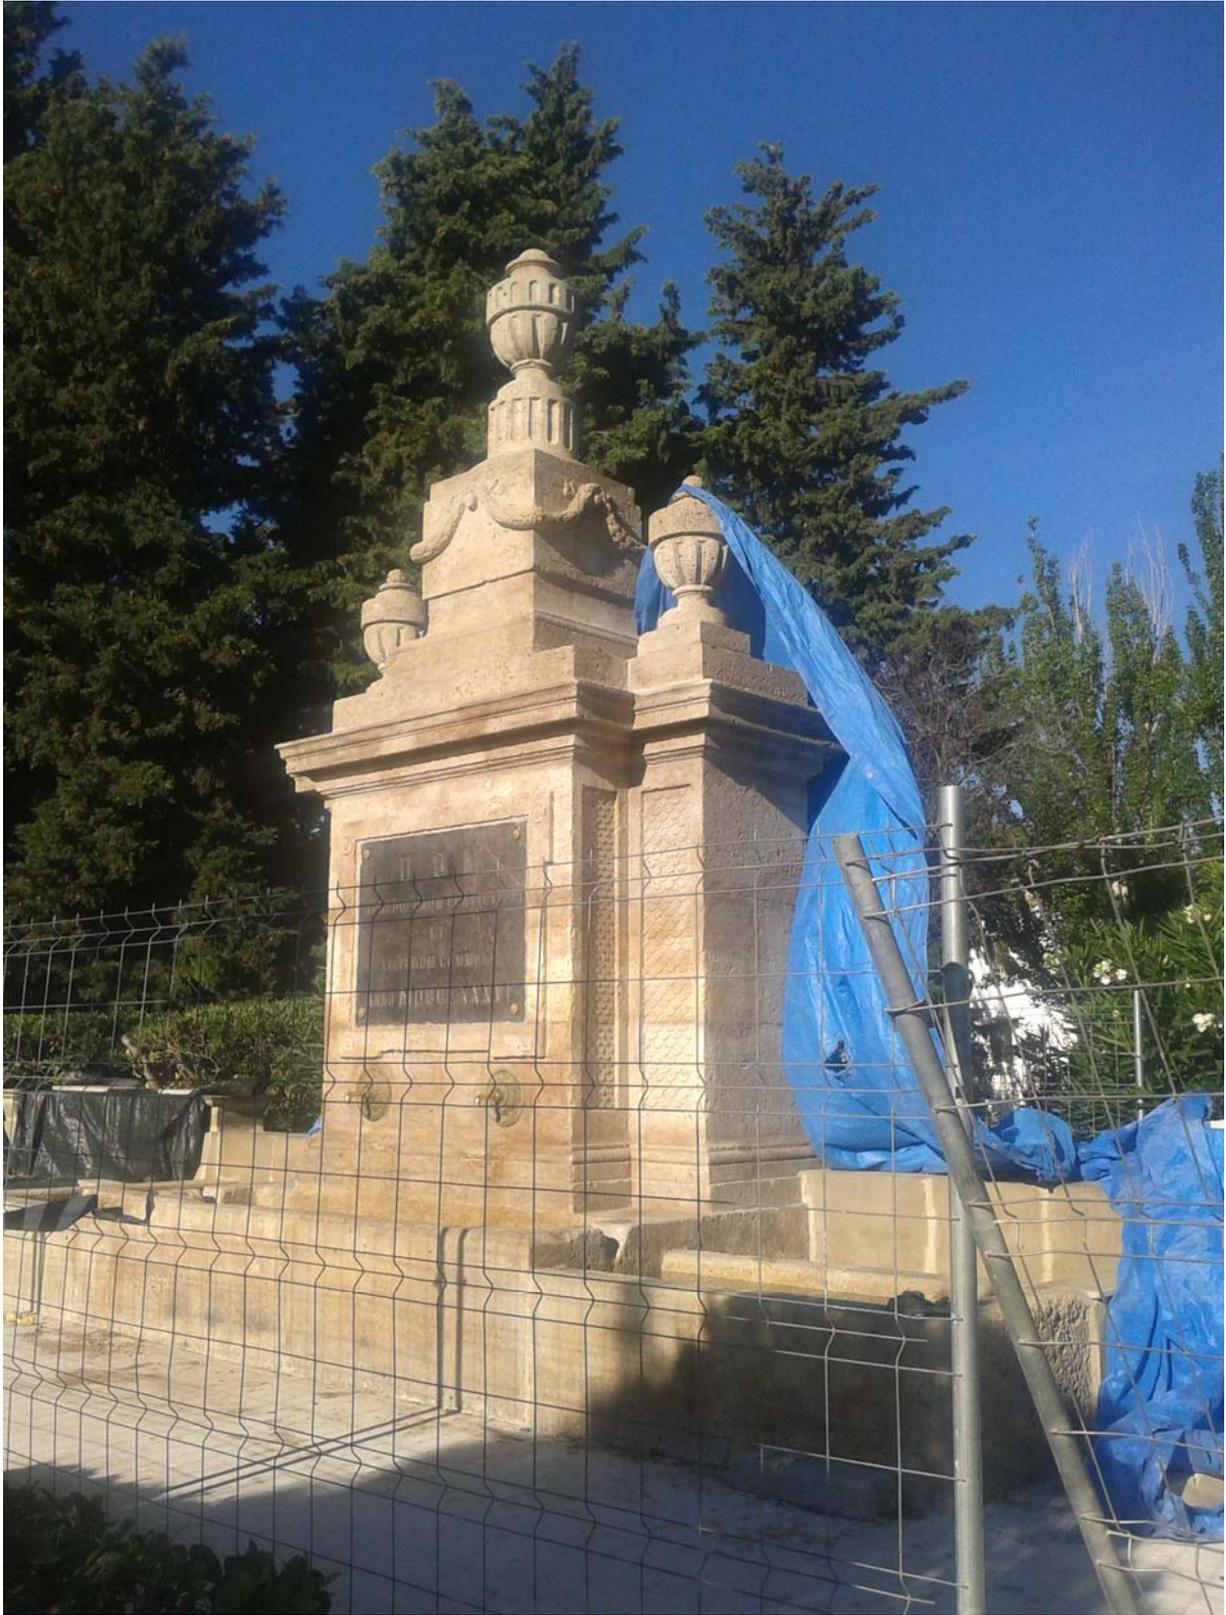
ASPECTO DE LA FUENTE DESPUÉS DE SU RESTAURACIÓN

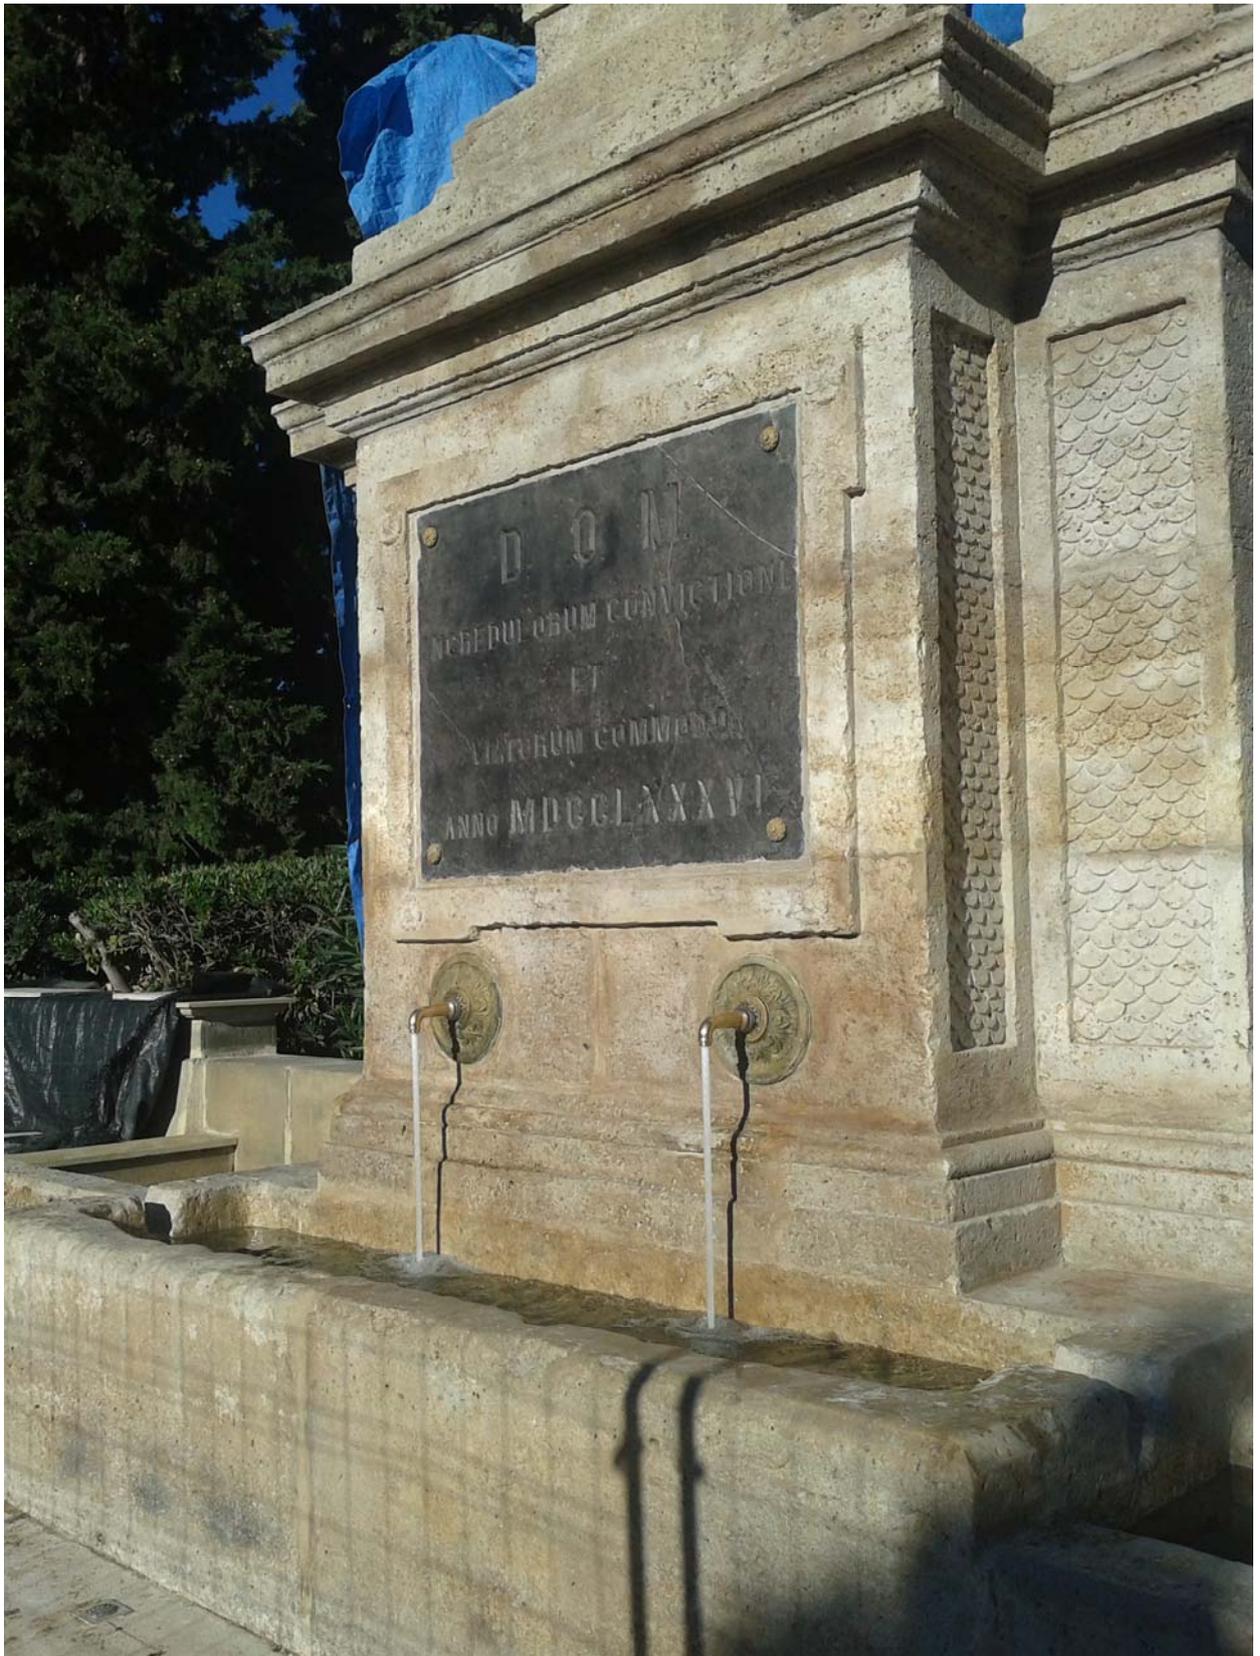
ASPECTO DE LA FUENTE DESPUÉS DE SU RESTAURACIÓN
